# ANALÝZA RIZIK MIGRACE OBOJŽIVELNÍKŮ V OBCI DOUBICE

(mapovací čtverec 5152, GPS 50.8888839N, 14.4643461E)

Tato analýza se zaměřuje na rizika migrace obojživelníků v době jarního tahu v obci Doubice.

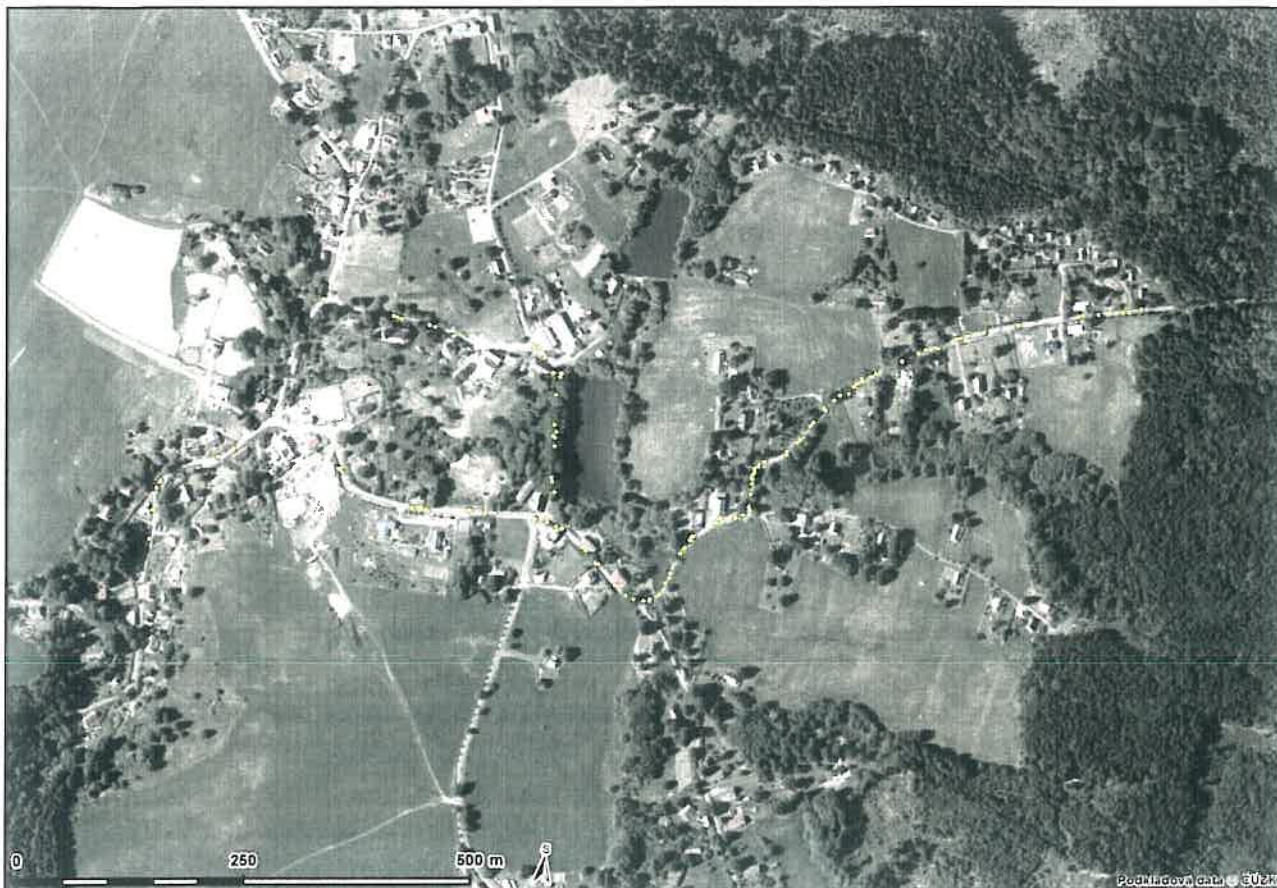
Celkový pohled na lokalitu s vyznačením jednotlivých bodů – nalezených kadáverů. V některých případech se jedná o dublování bodů (např. samec se samicí v tzv. amplexu, krátký úsek s vysokou mírou mortality). Data pořízena v období od 21. 3. do 17. 4. 2016 během 20 samostatných kontrol.

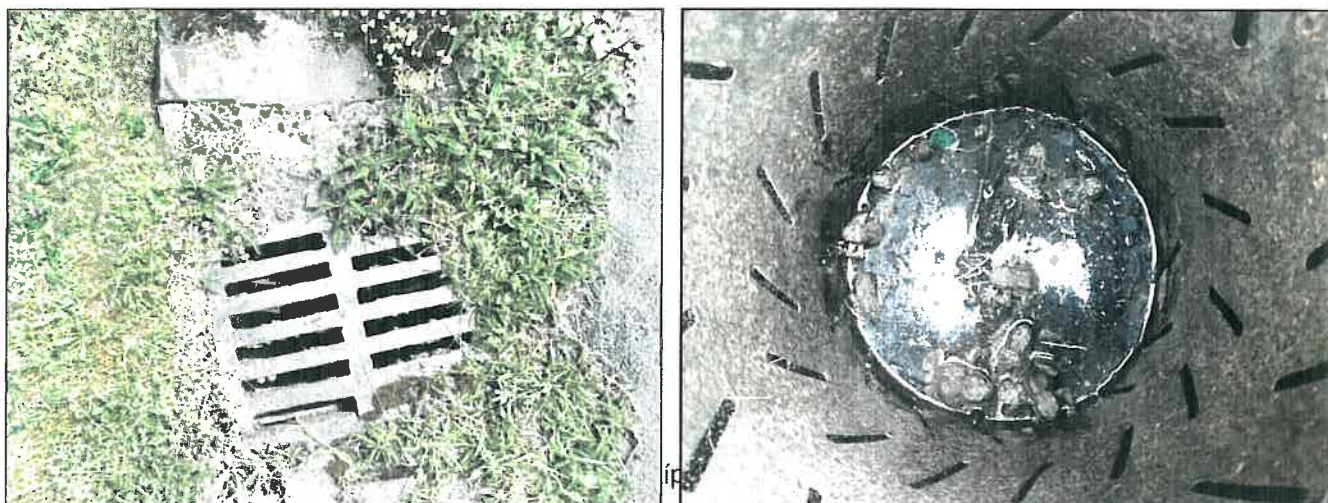
Obr. Kanalizační vpust' před obecním úřadem jako past pro obojživelníky:

Ovšem v kombinaci s dalšími vlivy, které působí na celkovou populaci obojživelníků na lokalitě, je pravděpodobné, že dochází k míře úhynu obojživelníků, blížíící se k procentuálnímu bodu 15 až 20 z celkové populace. Jedním z významných vlivů je využití rybníků pro chov ryb, čímž dochází k částečné likvidaci snůšek obojživelníků a následné predaci larev. Další vlivy jsou způsobené přítomností zastavěného území, které využívají obojživelníci částečně jako loviště i zimoviště. Doubice je z velké části tvořena především chalupáři a tak mají obojživelníci po většinu roku v zastavěném území klid. Problém nastává především v brzkém jarním období, kdy dochází k úpravám zahrad, pálení listí, chroští, atp. Během těchto činností může být usmrceno nemalé množství obojživelníků. Dalším negativním faktorem jsou různé bazény, tůňky s kolmými břehy, kanalizační vpusti, atp. Pro obojživelníky jsou tato místa pastmi, v nichž uvíznou na dlouhé týdny, případně hynou. Tato analýza se zabývala riziky migrace obojživelníků v obci Doubice ve vztahu k automobilové dopravě a neřešila další vlivy, které negativně působí na populaci obojživelníků na lokalitě! Nicméně lze předpokládat, že zahyne-li výše popsanými jevy a vlivy jeden tisíc kusů dospělců obojživelníků, v kombinaci se zvýšenou predací vajíček a larev, způsobené rybí obsázkou, dostáváme se ke každoroční likvidaci až 20% populace druhu *Bufo bufo*. Vzhledem k výše uvedenému, je na místě realizovat ochranná opatření, která zamezí či sníží úmrtnost vlivem automobilové dopravy, neboť v porovnání s ostatními negativními vlivy, které zasahují do celkové populace obojživelníků, se jedná o relativně snadný zásah, vedoucí ke snížení úmrtnosti obojživelníků.

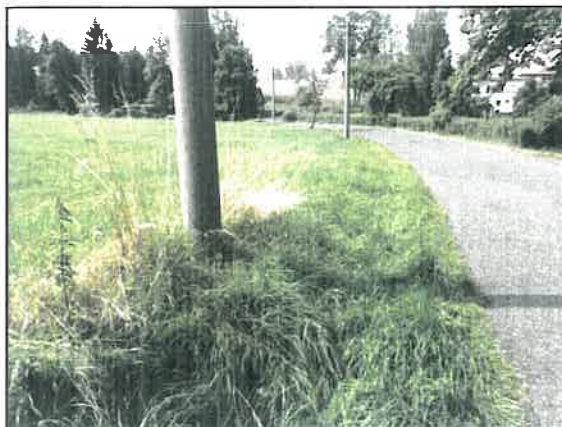
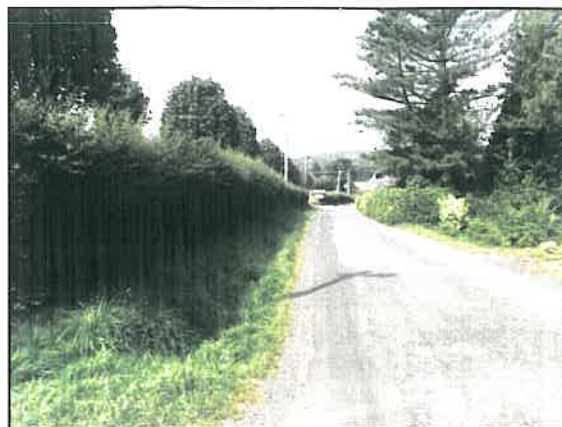
Jako nevhodnější způsob vybudování trvalých zábran se jeví betonové prefabrikáty tvaru „L“, které umožní zachycení tahu směrem k silnici a zároveň umožní bezpečné opuštění tohoto naváděcího zařízení při zpětném tahu. Vzhledem ke skutečnosti, že nejohroženějším obojživelníkem na lokalitě je Bufo bufo, je možné, aby výška prefabrikátu byla do 40cm. V současné době je na většině rizikového úseku vybudována soustava hrabaných příkopů, do nichž by se prefabrikáty mohly umístit.

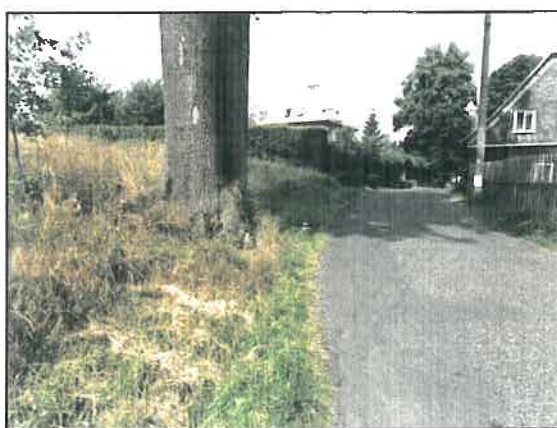
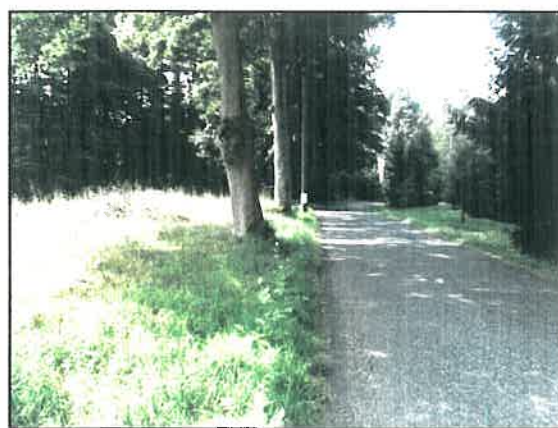
Na některých úsecích rostou těsně k tělesu silnice vzrostlé stromy, u nichž je možné využít nadzemních zachytných plotů vyrobených z plechu. Tyto ploty navedou putující obojživelníky do betonových prefabrikátů a následně k podchodům či propustkům.

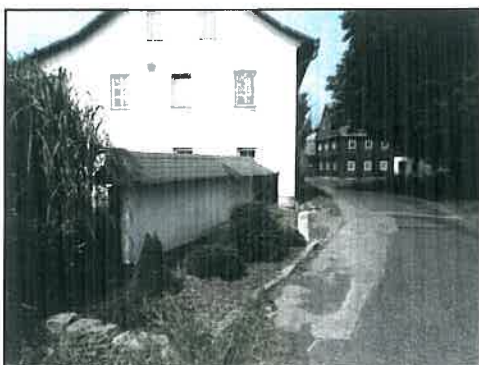
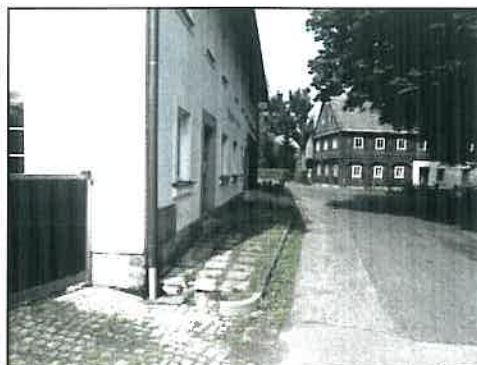
Na jednom z úseků o délce cca 35m) je vybudovaný chodník či plot, který neumožňuje umístění naváděcího zařízení. Toto místo je však obojživelníky obcházeno z důvodu umístění domu a cihlové zdi, tvořící plot.

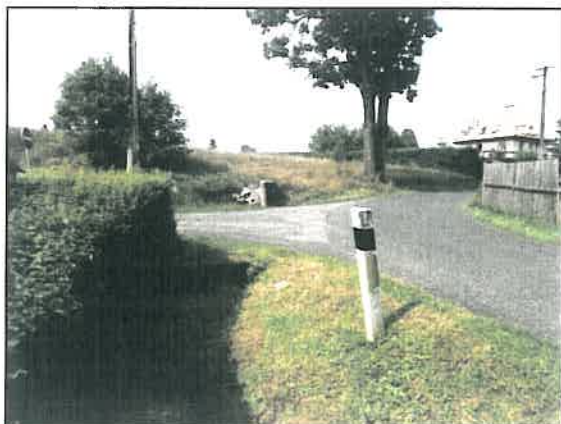
Na šesti místech by plánované trvalé zábrany přerušovaly vedlejší silnice či výjezdy ze zahrad domů. Na těchto místech by bylo vhodné instalovat naváděcí zařízení, tvořené prefabrikáty tvaru „U“, které jsou v křižovatce či výjezdu ze zahrady překryté kovovým roštem s rozstupem mezi tyčemi cca 10cm. Toto řešení zajistí zachycení většiny obojživelníků a zároveň bezpečný přejezd automobilů i cyklistů.
